**A Debrecen, Kossuth Lajos Laktanya területén
feltárt talaj- és talajvízvíz-szennyeződés kármentesítése**

Műszaki beavatkozás záródokumentációja

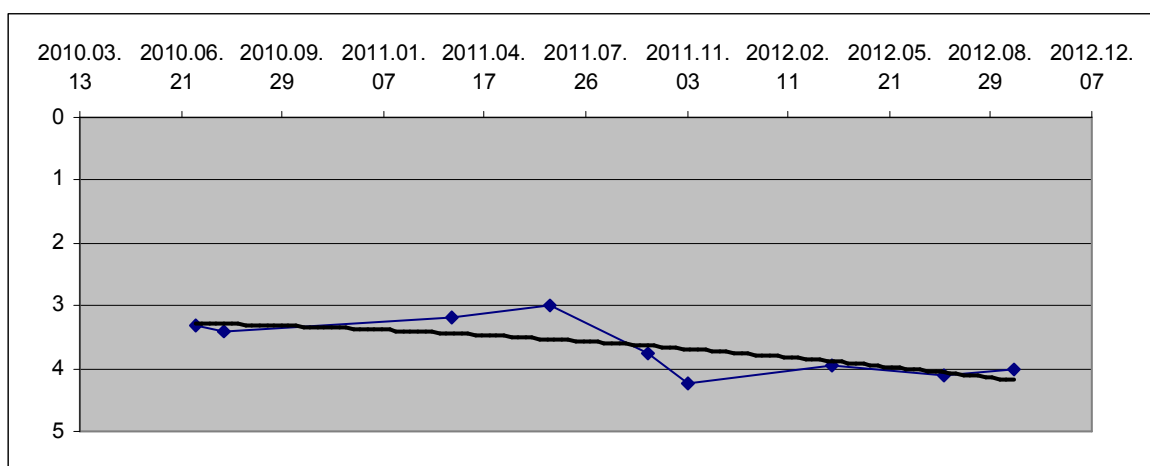
M1 jelű kútban mért vízszintek [m] a trendvonal felvételével

Az eredmények alapján megállapítható, hogy a kutakban a talajvízszint az elmúlt két évben kb. 1 m-t süllyedt.

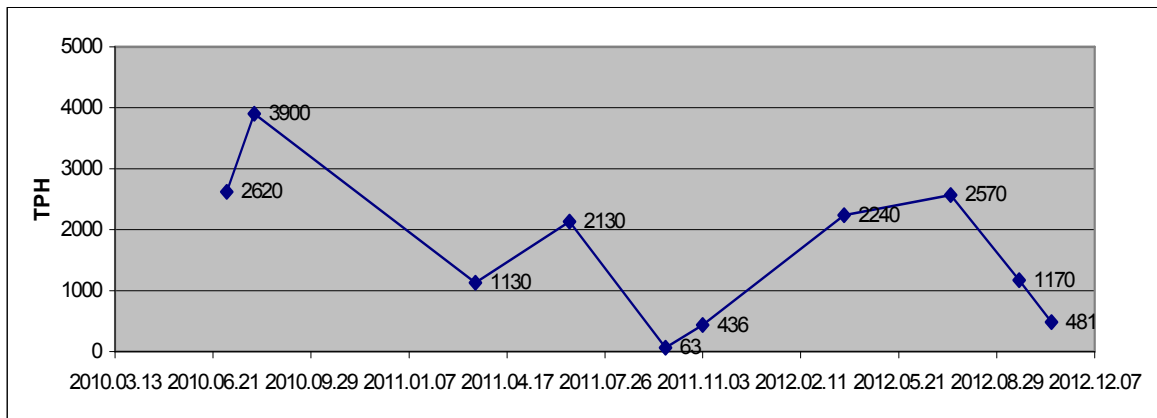
A talajvíz TPH tartalma az M1 jelű kútban

” szennyezettségi határérték: 100 µg/l
„D” kármentesítési célállapot határérték: 468 µg/l
2012. októberében mért érték: 481 µg/l

Az eredmények alapján elmondható, hogy az M1 jelű kút termelőként történő üzemeltetése óta az abban mért szennyezőanyag koncentráció folyamatosan csökkent.

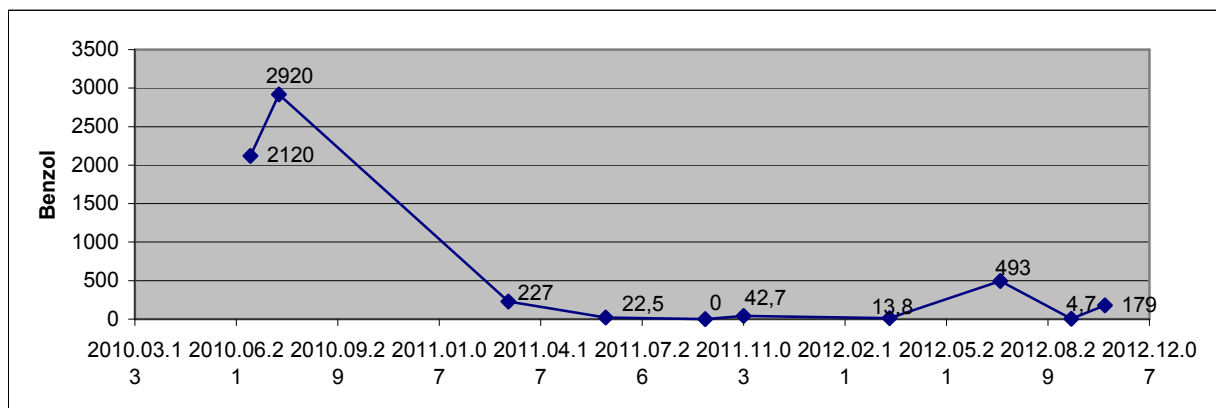
A talajvíz benzol tartalma az M1 jelű kútban

„B” szennyezettségi határérték: 1 µg/l
 „D” kármentesítési célállapot határérték: 4,5 µg/l
 2012. októberében mért érték: 179 µg/l

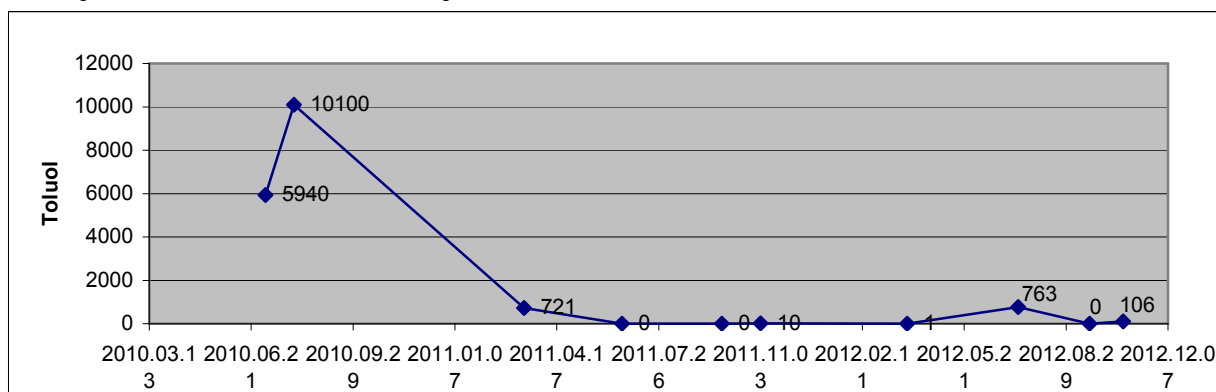
A talajvíz toluol tartalma az M1 jelű kútban

„B” szennyezettségi határérték: 20 µg/l
 „D” kármentesítési célállapot határérték: 27 µg/l
 2012. októberébe mért érték: 106 µg/l

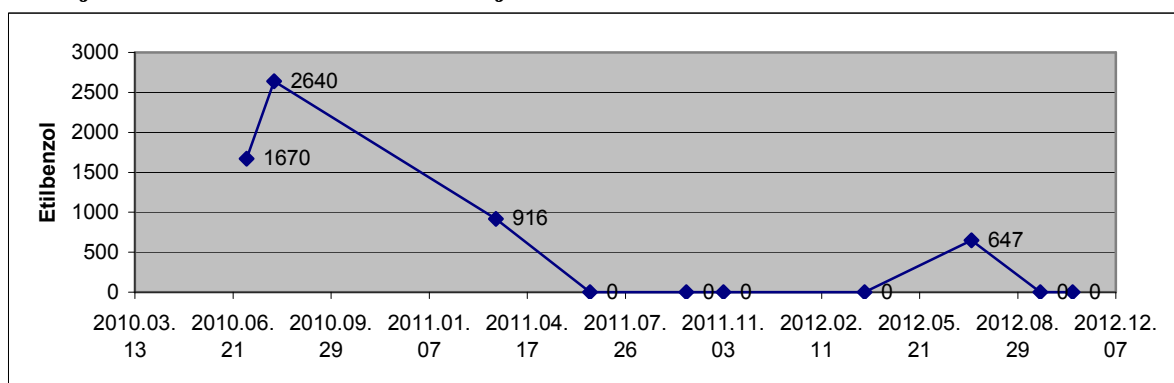
A talajvíz etilbenzol tartalma az M1 jelű kútban

„B” szennyezettségi határérték: 20 µg/l
 „D” kármentesítési célállapot határérték: 27 µg/l
 2012. októberében mért érték: <1 µg/l

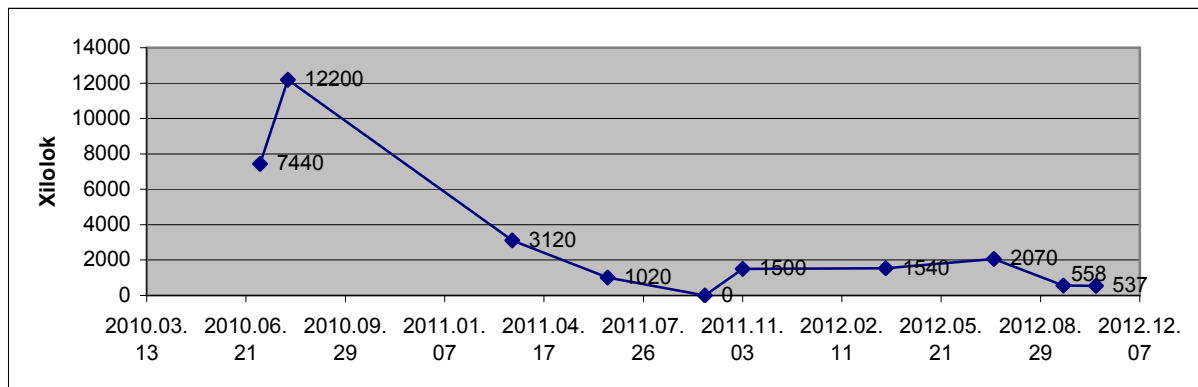
A talajvíz xilolok tartalma az M1 jelű kútban

„B” szennyezettségi határérték: 20 µg/l
 „D” kármentesítési célállapot határérték: 29 µg/l
 2012. októberében mért érték: 537 µg/l

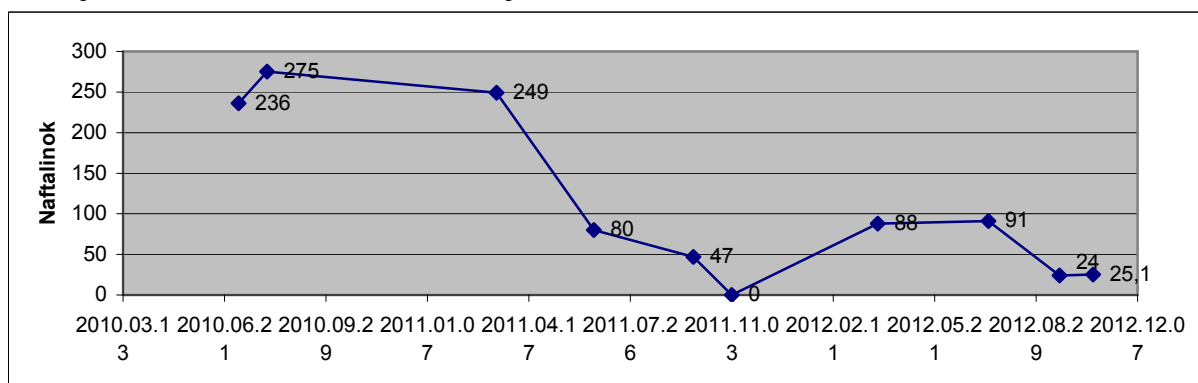
A talajvíz naftalinok tartalma az M1 jelű kútban

„B” szennyezettségi határérték: 2 µg/l
 „D” kármentesítési célállapot határérték: 4,5 µg/l
 2012. októberében mért érték: 25,1 µg/l

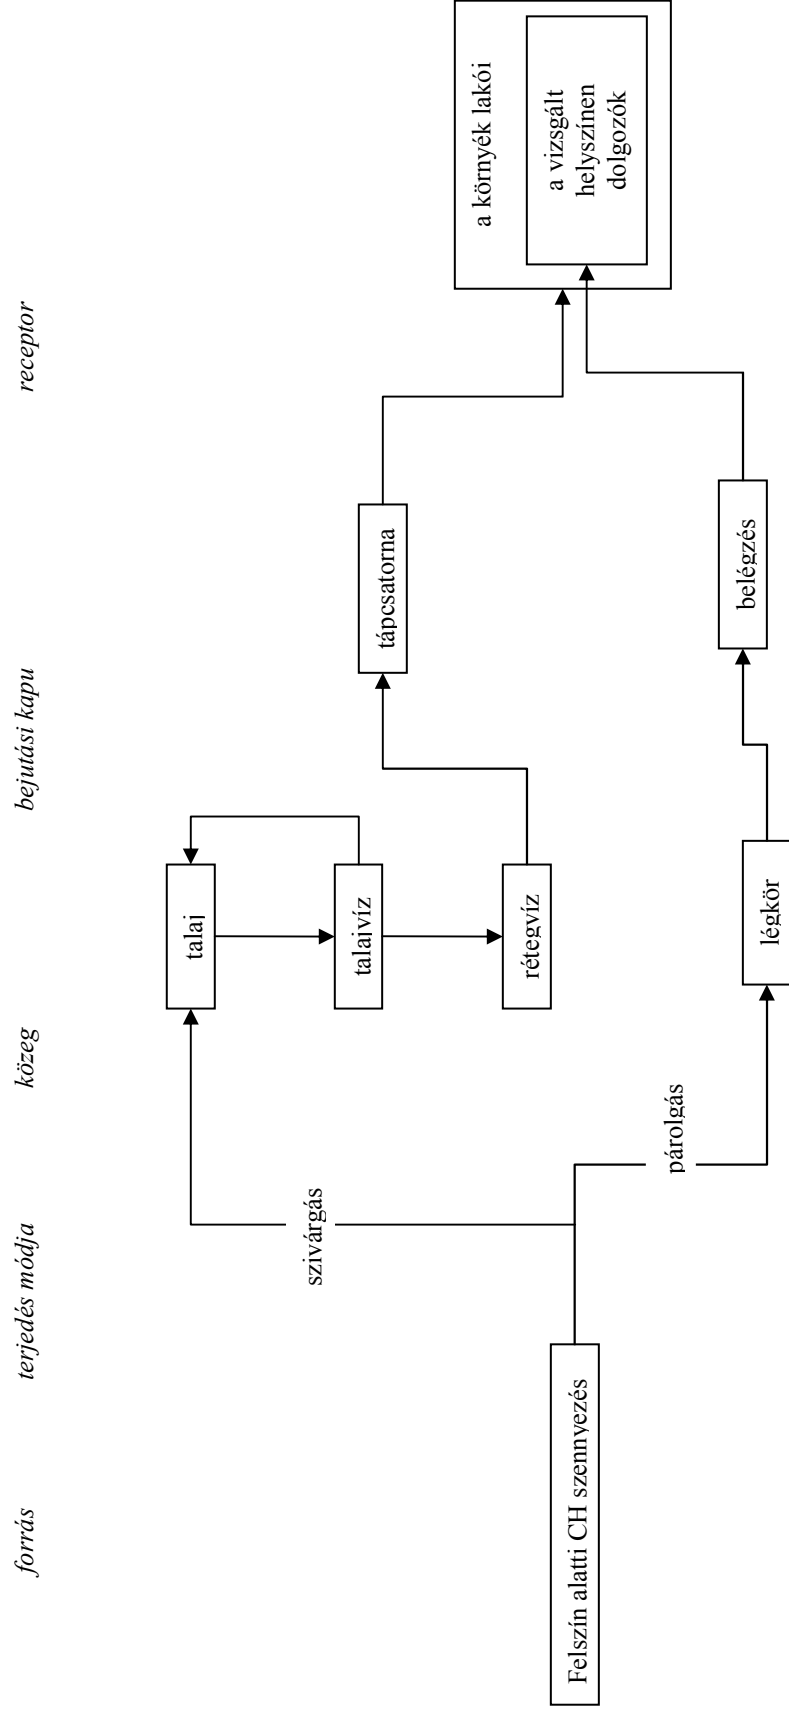
1. ábra: A tatabi volt katonai kollégium megszüntetett üzemanyagöltő állomásán lévő szénhidrogén-szennyezés kockázatelemzésének koncepció modellje

A modell bemutatja a szennyező forrását, a környezetbejutás és terjedés fizikai/kémiai mechanizmusát, a transzport közeget, a bejutási kapukat és a receptorokat. Az ábra értelmezésekor a modell egyes elemei és vektorai potenciális elemeknek tekintendők, azaz a lehetséges eseteket szemléltetik.

Mivel a szennyezés oka ismert, kézenfekvő, hogy a területen tárolt és manipulált anyagok (szénhidrogének) okozták a szennyeződést. A szénhidrogén-származékok a felszín alatti tartályokból, vezetékekből kijutva közvetlenül szennyezte és leszivárgott a talajvíz rétegig, átlagosan kb. 3-4 m mélységig.
