STATIKAI SZAKVÉLEMÉNY

MÁV Kórház és Központi Rendelőintézet
Budapest, Podmaniczky u.108-111.

területén lévő „C”- jelű épület
függőfolyosóról

Budapest, 2005. augusztus

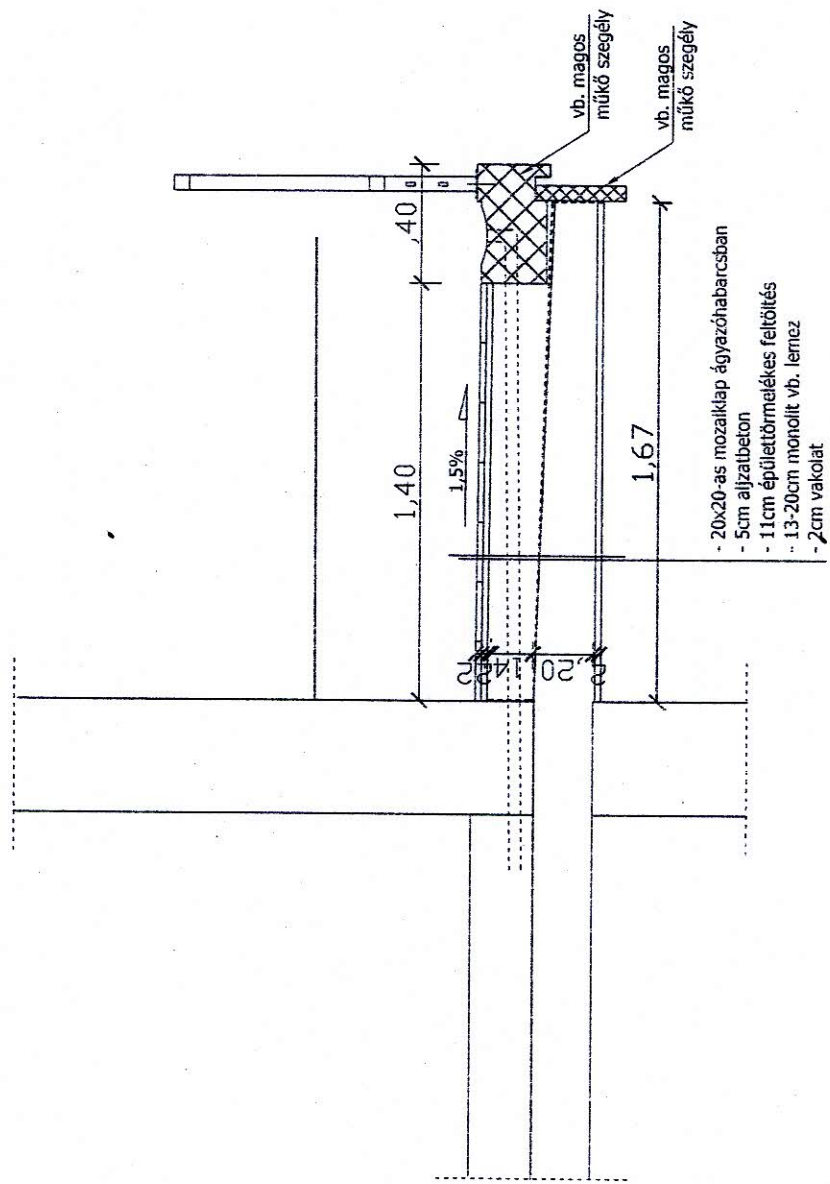
"C" - épület függőfolyosójának keresztmetszete

A függőfolyosók tartószerkezetiileg változó vastagságú monolit vb. konzollemezek, a faltőben 20cm lemezzvastagsággal, a konzol hegyén 13cm lemezzvastagsággal, vízszintes alsó síkkal. A függőfolyosó lemezek a födémmel együtt készültek, portland cement kötőanyagú betonból (nem bauxit cement !).

A konzollemez vasalása kissé szokatlan kiosztással készült: a 60cm-enként elhelyezett 16mm átmérőjű, nem bordázott felületű acélbetétek között 6mm átmérőjű, nem bordázott felületű betonacélokat találtunk 10cm sűrűséggel elhelyezve. A betonacélok a konzolos szerkezet felső övében, 2-3 cm betontakarás alatt található. Elosztóvasként 5mm átmérőjű betéteket alkalmaztak 25cm távolságban. A betonacélokon számottevő korrózió nem látható.

A konzollemez felett papírhordozójú bitumenes lemezszigetelés készült, a lejtésben lévő szerkezeten. A szigetelés a műkö szegélyelem alatt a függőfolyosó homlok síkjáig ki van vezetve, bádogszegéllyel zárva. A szigetelés felett vegyes épülettörmelékes salak feltöltést készítettek. A feltöltésre terített aljzatbeton hordozza a mozaiklap burkolatot.

A korlát acél oszlopait az előregyártott műkö szegélyelemekbe kötötték be. A műkö szegélyelemben kialakított folyókából a feltöltésben elhelyezett kb. 40mm átmérőjű ólomcső vezette a csapadékvizet hátra, a homlokzaton található ejtóvezetékbe. Napjainkra a csövek gyakorlatilag mindenhol eltömődtek, feladatuk ellátására képtelenek.

Meglévő állapot

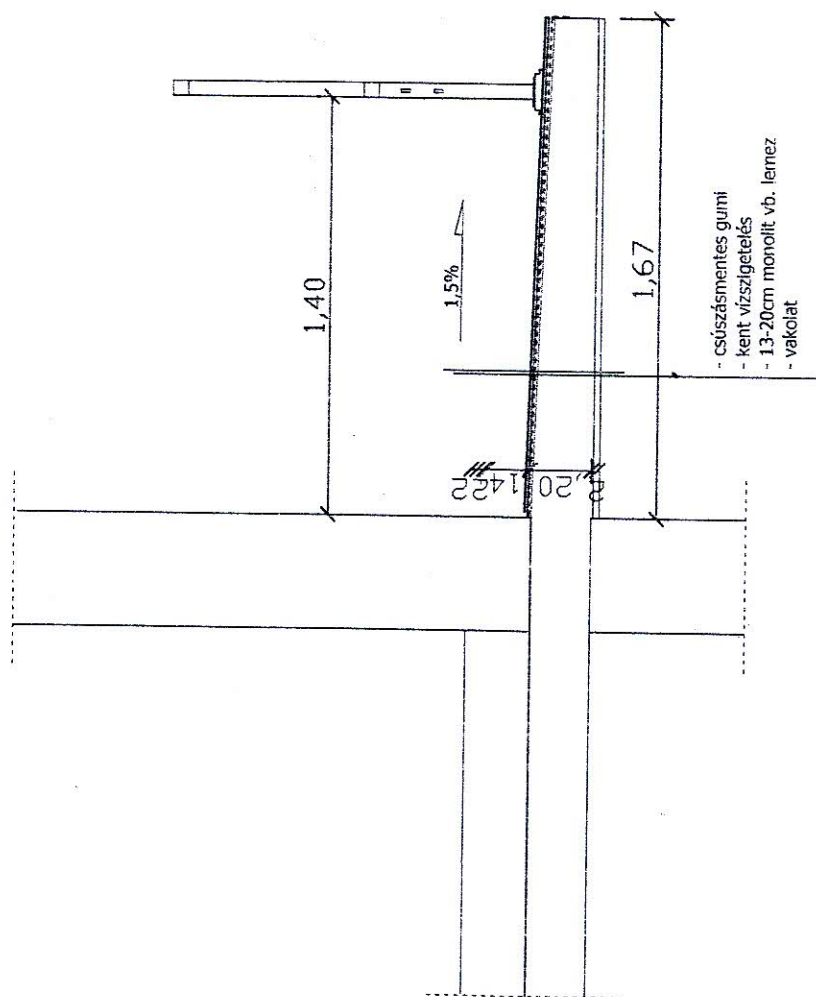
"C" - épület függőfolyójának keresztmetszete

Javasolt "A"-alternetíva

A függőfolyosók felújítása során a műkö szegélyek – korlátokkal együtt – mindenképpen elbontandók. Ha ezzel egyidejűleg a vasbetonlemezekon lévő összes réteget elbontjuk, a lemezben tartalék hajlító teherbírás szabadul fel. Az új rétegsornál minimális felvitt teherre kell törekedni, pl.: mázszigetelés a szerkezetében lejtő konzolra, és ragasztott gumipadló.

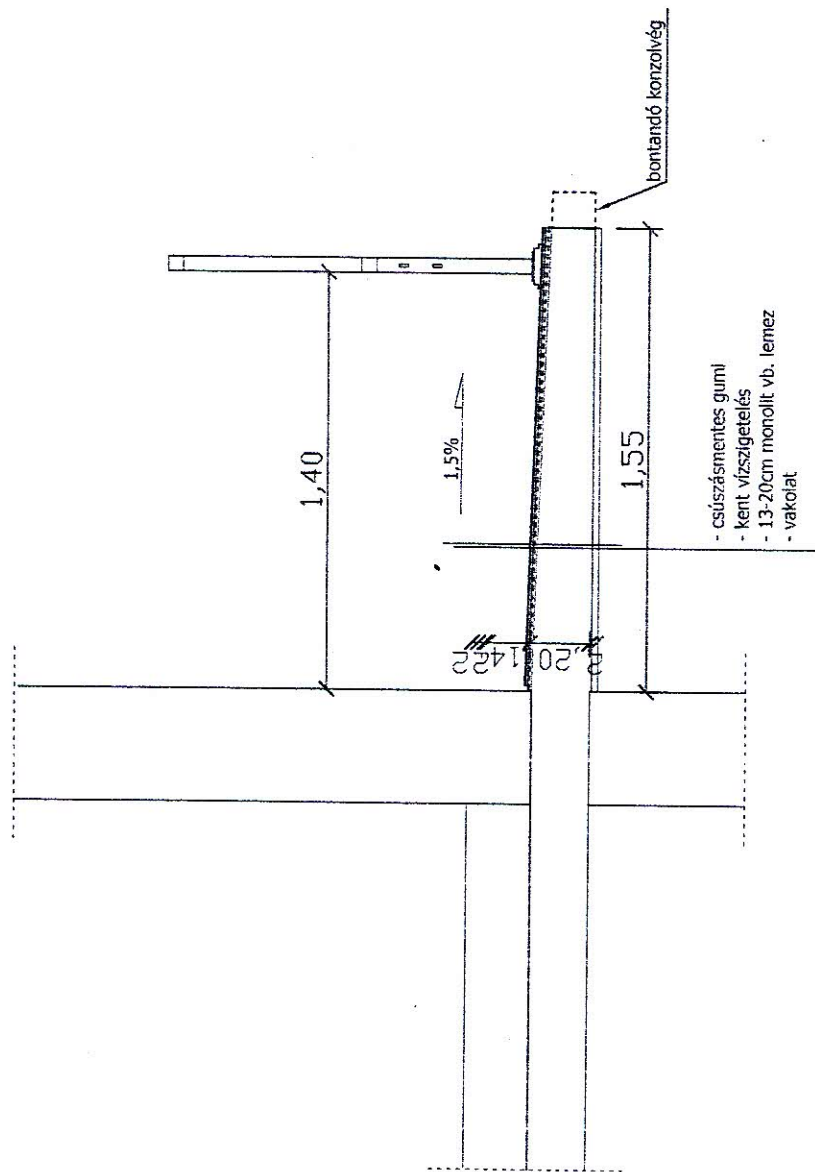
"C" - épület függőfolyosójának keresztmetszete

Javasolt "B"-alternatíva

feltételei biztosíthatók az új korlát megfelelő alaprajzi elhelyezésével (vagyis a hasznos alapterület csökkentésével). Számításba jöhet még a konzol hossz csökkentése is vizes – gyémántbetétes tárcsás vágással.

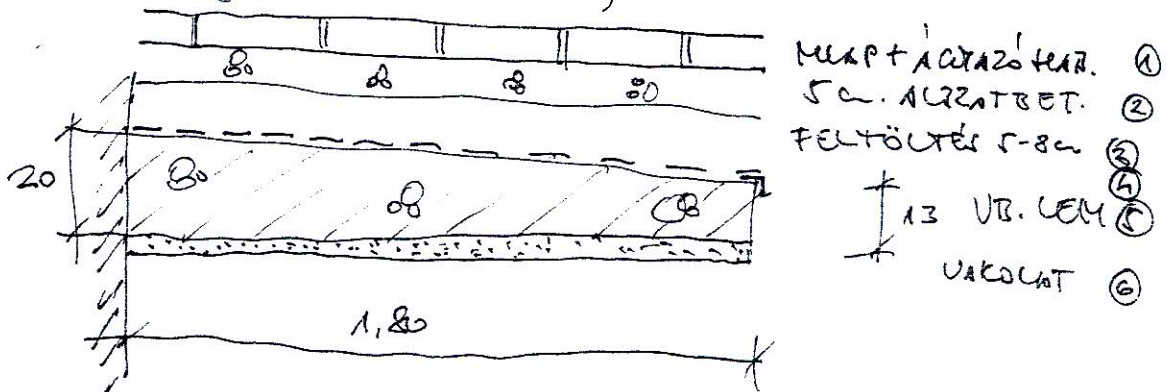
1.1. ÁLLANDÓ TERHEK
 (JELLENLEGI ÁLL.)

①	MozaiKLAT:	$2 \times 0,22 = 0,44 \text{ kW/m}^2$
②	ALZATBET.	$5 \times 0,22 = 1,10 \text{ --}$
③	FELTÖLTÉS	$6,5 \cdot 0,18 = 1,17 \text{ --}$
④	MÁZSZIA.	$0,10 \text{ --}$
⑤	VB. LEM. ÁTL	$15,5 \times 0,24 = 3,72 \text{ --}$
⑥	VAKOLAT	$2,0 \cdot 0,17 = 0,34 \text{ --}$

$$\Sigma q_a = 6,87 \text{ kW/m}^2$$

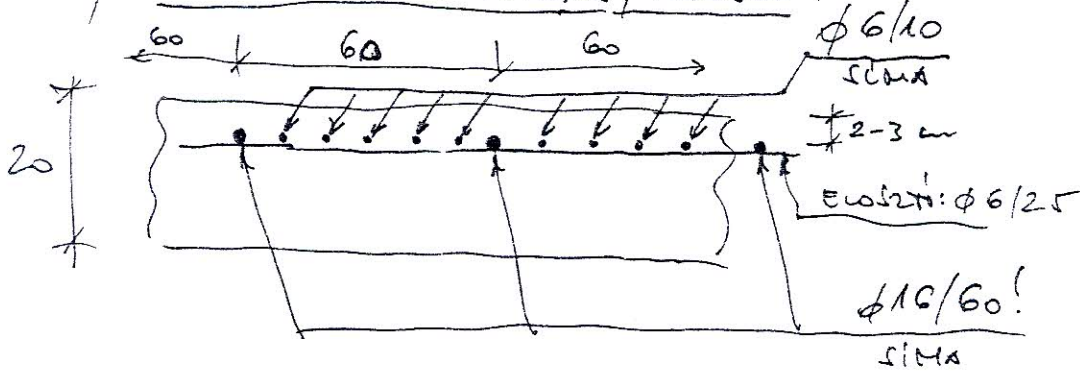
2. FELDART VASALAS, ΜΕΡΟΣ

$\phi 16/60 \rightarrow \frac{100}{60} = 1,67 \text{ db/f.}$	$1\phi 16 \rightarrow 2,01 \text{ cm}^2/\text{db} \times 1,67 = 3,36 \text{ cm}^2/\text{f.}$
$\phi 6/10 \quad 10,0 \text{ db/f.}$	$1\phi 6: 0,22 \text{ cm}^2/\text{db} \times 10,0 = 2,20 \text{ cm}^2/\text{f.}$
<hr/>	
$\Sigma a_a = 6,16 \text{ cm}^2/\text{f.}$

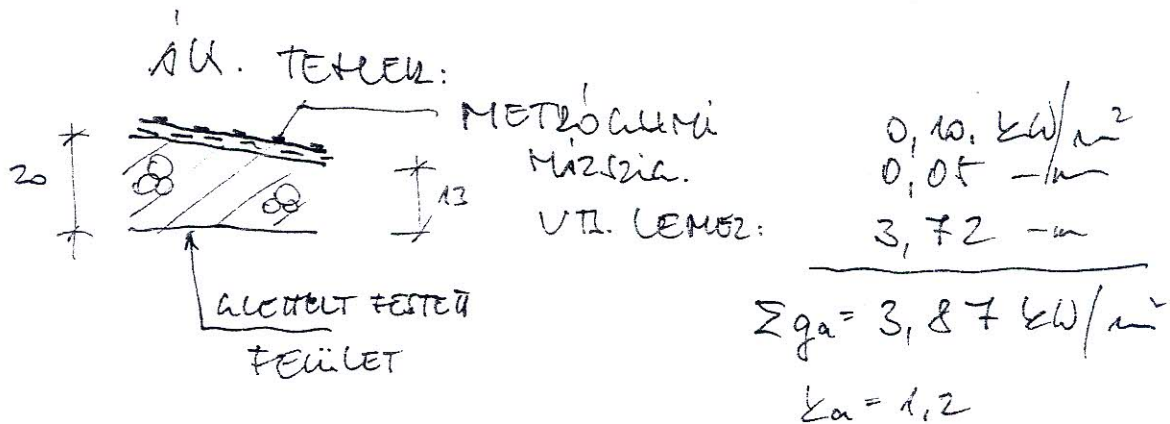
A BÜRKÖLÖTTI RÉTEGEK ÉS A VAKOLAT ELTÁVOLÍTÁSA UTÁN:

$$q_m^T = 1,2 \cdot 3,87 + 1,3 \cdot 4,0 = 9,84 \text{ kN/m}^2$$

$$M_m = \frac{9,84 \cdot 1,8^2}{2} = 15,9 \text{ kNm} \left(f_r > M_H = 12,10 \text{ kNm} / f \right)$$

$$l_H = \left(\frac{2M_H}{q_m} \right)^{1/2} = \left(\frac{2 \cdot 12,1}{9,84} \right)^{1/2} = 1,57 \text{ m}$$

TEHÁT 1,55 m. SZOZOLHOSZVAL MÍG MÉRFE-
LEL AZ ELŐLT BIZTONSÁGGAL.
