**Emlékeztető****Készült:** 2015.11.13-én, HM VGH II IFKO hivatalos helyiségében (Budapest, IX. ker. Soroksári út 152.)**Tárgy:** MH EK Podmaniczky u. „C” épület függőfolyosójának statikai megerősítési munkáival kapcsolatos tervezési feladatok helyszíni bejárása

## STATIKAI SZAKVÉLEMÉNY

**MÁV Kórház és Központi Rendelőintézet  
Budapest, Podmaniczky u.108-111.**

**területén lévő „C”- jelű épület  
függőfolyosóról**

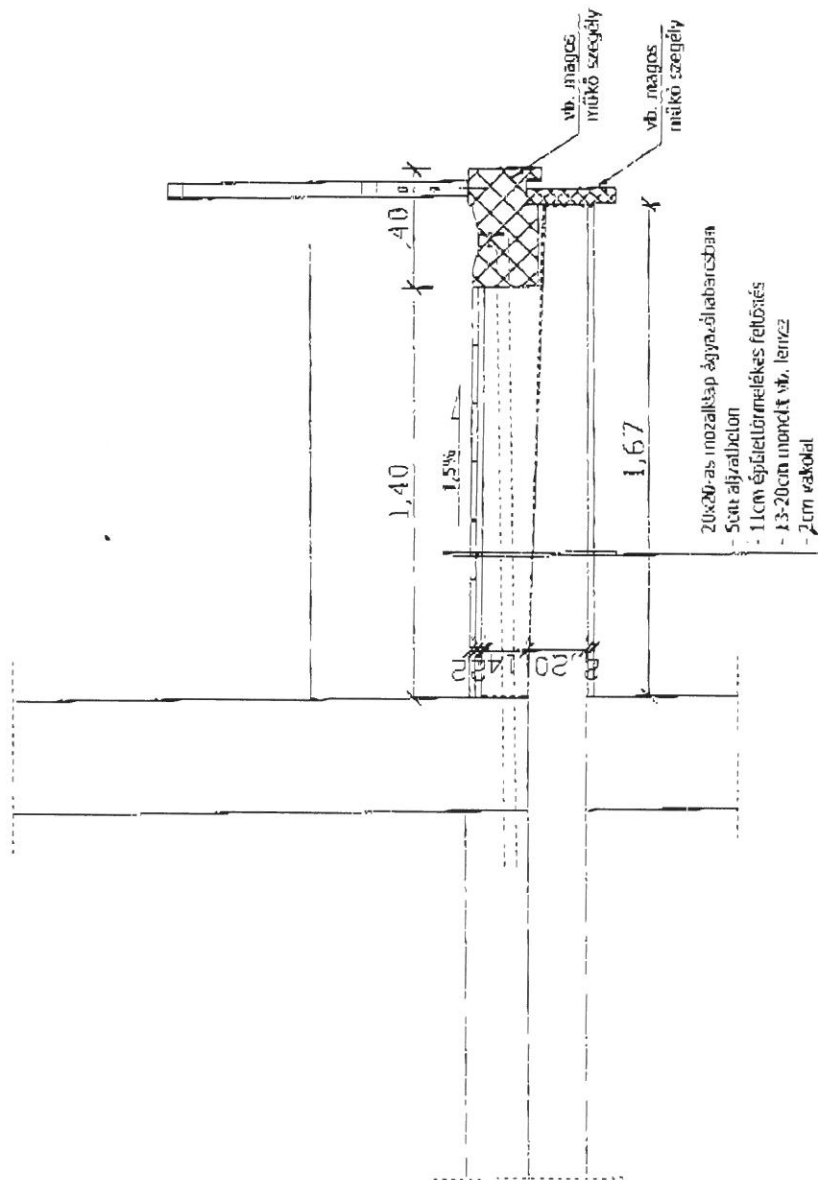
VI

A függőfolyosók tartószerkezetiileg változó vastagságú monolit vb. konzollemezek, a faltőben 20cm lemezvastagsággal, a konzoi hegyén 13cm lemezvastagsággal, vízszintes alsó síkkal. A függőfolyosó lemezek a födémmel együtt készültek, portland cement kötőanyagú betonból (nem bauxit cement ! ).

A konzollemez vasalása kissé szokatlan kiosztással készült: a 60cm-enként elhelyezett 16mm átmérőjű, nem bordázott felületű acélbetétek között 6mm átmérőjű, nem bordázott felületű betonacélokat találtunk 10cm sűrűséggel elhelyezve. A betonacélok a konzolos szerkezet felső övében, 2-3 cm betontakarás alatt találhatóak. Elosztóvasként 5mm átmérőjű betéteket alkalmaztak 25cm távolságban. A betonacélokon számottevő korrózió nem látható.

A konzollemez felett papírhordozójú bitumenes lemezszigetelés készült, a lejtésben lévő szerkezeten. A szigetelés a műkö szegélyelem alatt a függőfolyosó homlok síkjáig ki van vezetve, bádogszegéllyel zárva. A szigetelés felett vegyes épülettörmelékes salak feltöltést készítettek. A feltöltésre terített aljzatbeton hordozza a mozaiklap burkolatot.

A több évtized során jelentkező fagyhatás a műkö szegélyelemeket „kifelé” tolta. A legkedvezőtlenebb helyeken az

elmozdulás a 4-5 cm-t is eléri. Ezeken a helyeken az acélkorlátan is jól látható a deformáció. Itt a drótüveg betétek is eltörtek. Helyenként a szélső sor mozaik lapjai együtt mozdultak a műkö szegéllyel. Az így kialakult résekben mára már dús vegetáció telepedett meg.

"C" - épület függőfolyosójának keresztmetszete

Meglévő állapot

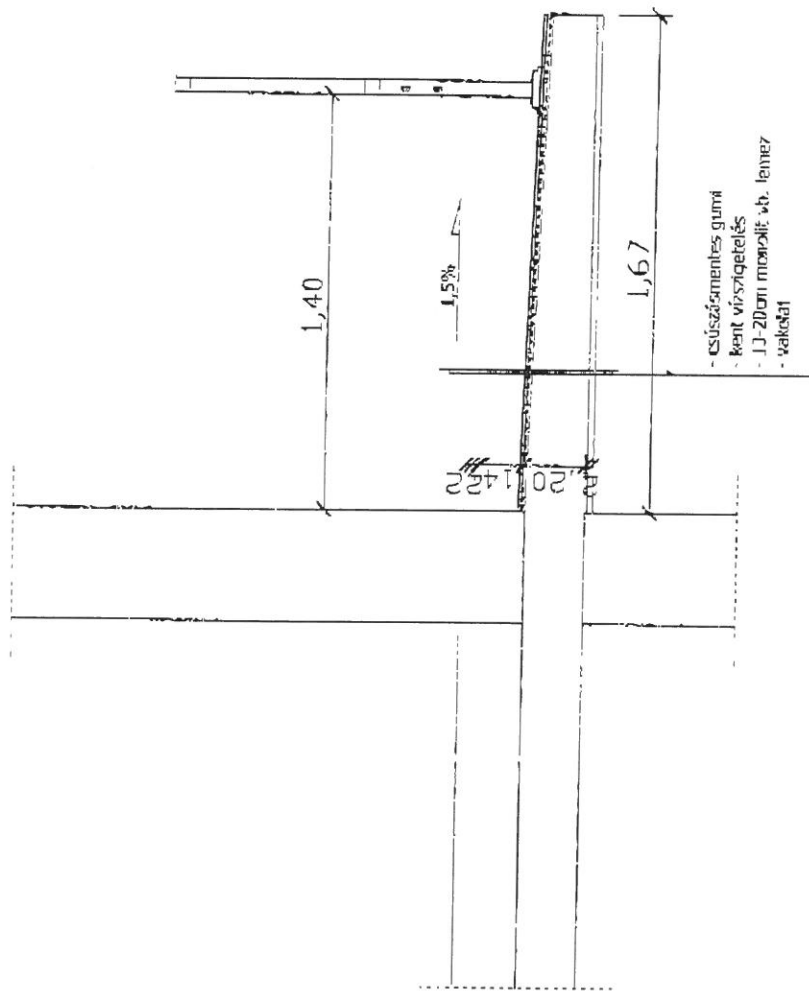
V2

"C" - épület függőfolyosójának keresztmetszete

Javasolt "A"-alternetiva

A függőfolyosók felújítása során a műkö szegélyek – korlátokkal együtt – mindenképpen elbontandók. Ha ezzel egyidejűleg a vasbetonlemezekon lévő összes réteget elbontjuk, a lemezben tartalék hajlító teherbírás szabadul fel. Az új rétegsornál minimális felvitt teherre kell törekedni, pl.: mázszigetelés a szerkezetében lejtő konzolra, és ragasztott gumipadló.

A mai előírások szerint a hasznos teher alapértéke  $4,0\text{kN/m}^2$ , a biztonsági tényező értéke 1,3. A jelenlegi állapot szerint e hasznos terhet 1,20m konzolhossz mellett lehet számítással igazolni. Ennek

feltételei biztosíthatók az új korlát megfelelő alaprajzi elhelyezésével (vagyis a hasznos alapterület csökkentésével). Számításba jöhet még a konzol hossz csökkentése is vizes – gyémántbetétes tárcsás vágással.

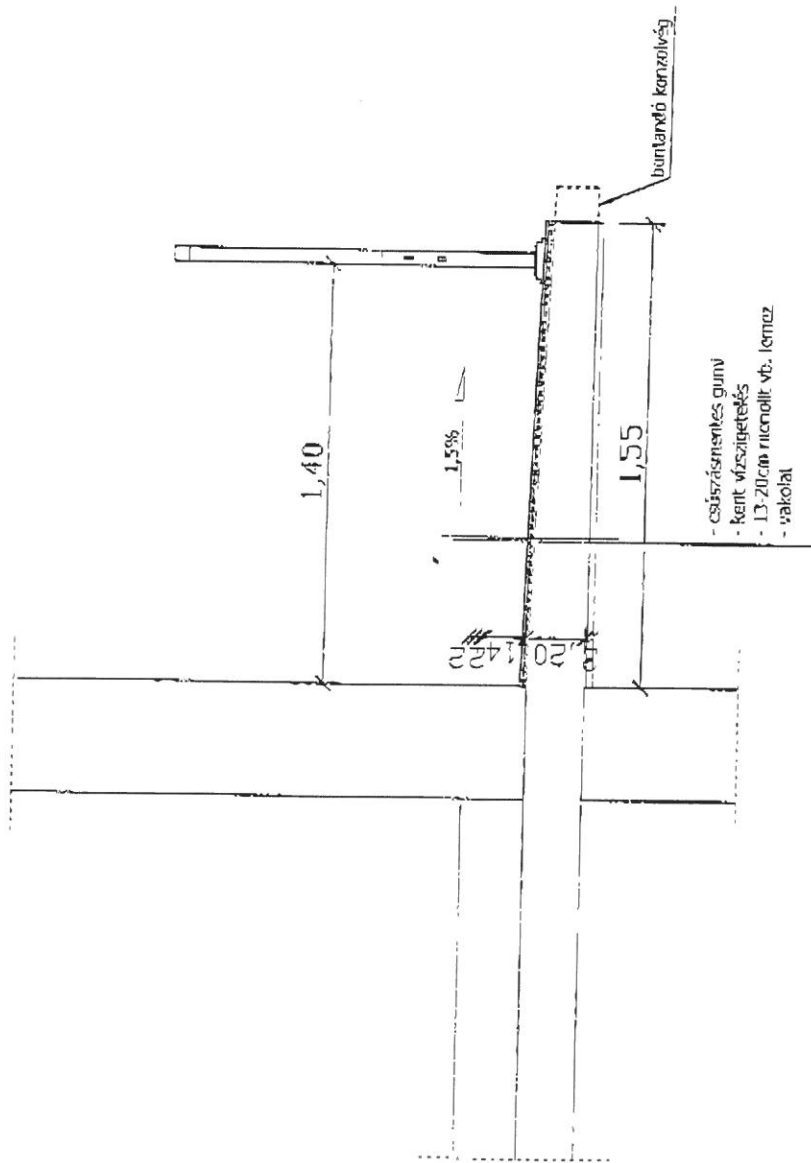
V3

"C" - épület függőfolyosójának keresztmetszete  
Javasolt "B"-alternetiva  
M=1:25

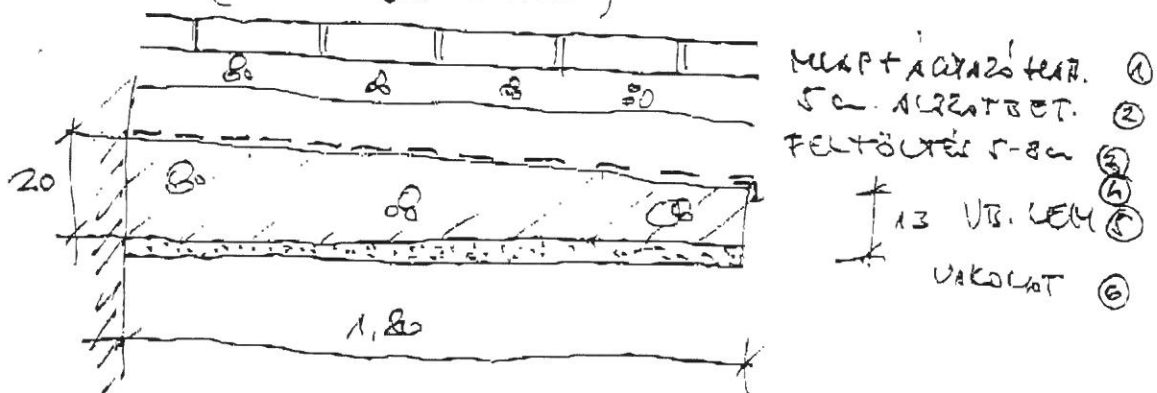
1.1. ALKALDÓ TERHEK  
 (JELENLEGI ÁLL.)

①	MŰANYAGCSŐ	$2 \times 0,22 = 0,44 \text{ kW/m}^2$
②	ALSZIGET	$5 \times 0,22 = 1,10 \text{ --}$
③	FELTÖLTÉS	$6,5 \cdot 0,18 = 1,17 \text{ --}$
④	KÁMSZIGA	$0,10 \text{ --}$
⑤	VB. LEH. ÁTU	$15,5 \times 0,24 = 3,72 \text{ --}$
⑥	VAKOLAT	$2,0 \cdot 0,17 = 0,34 \text{ --}$

$$\Sigma q_a = 6,87 \text{ kW/m}^2$$

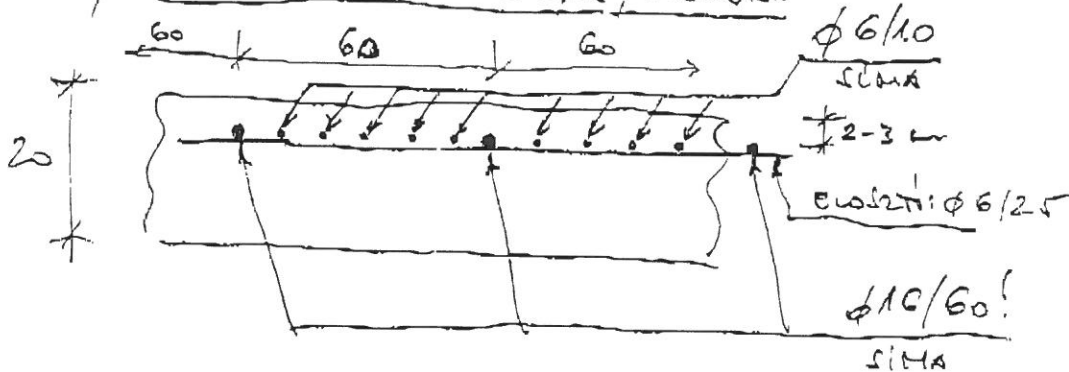
## 2.) FELTART VASACSAK, MÉRLEK

$\phi 16/60 \rightarrow \frac{100}{60} = 1,67 \text{ db/f.}$	$1 \phi 16 \rightarrow 2,01 \text{ cm}^2/\text{db} \times 1,67 = 3,36 \text{ cm}^2/\text{f.}$
$\phi 6/10 \quad 10,0 \text{ db/f.}$	$1 \phi 6 \cdot 0,28 \text{ cm}^2/\text{db} \times 10,0 = 2,80 \text{ cm}^2/\text{f.}$
<hr/>	
$\Sigma a_a = 6,16 \text{ cm}^2/\text{f.}$

$$2.3. \quad M_m = q_m \cdot \frac{l^2}{2} = \frac{13,4 \cdot 1,8^2}{2} = 21,7 \text{ kNm/f} > M_H.$$

JELEN ÁLLAPOTBAN NEM FELEL MEG.

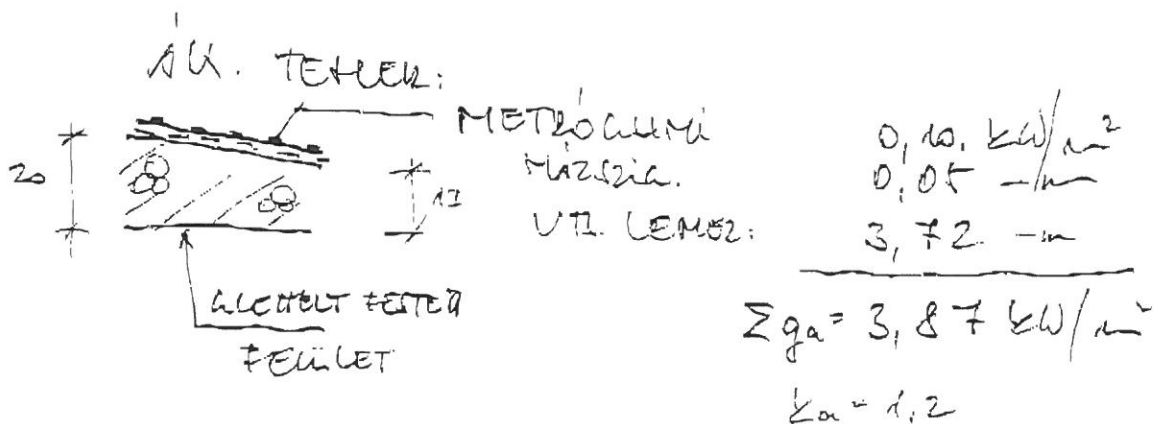
A BURKOLATI RÉTEGEK ÉS A VAKOLAT ELBONTÁSA  
UTÁN:

$$q_m^T = 1,2 \cdot 3,87 + 1,7 \cdot 4,0 = 9,84 \text{ kN/m}^2$$

$$M_m = \frac{9,84 \cdot 1,8^2}{2} = 15,9 \text{ kNm} \left( \frac{1}{f} > M_H = 12,10 \text{ kNm} / f \right)$$

$$l_H = \left( \frac{2M_H}{q_m} \right)^{1/2} = \left( \frac{2 \cdot 12,1}{9,84} \right)^{1/2} = 1,57 \text{ m}$$

TEHÁT 1,55 m. SZORZÓHOSZVAL MŰZ MÉRFE-  
LEL AZ ELŐLT BIZTONSÁGGAL.
