Munkahely: Kaposvár
 Nyilvántartási szám: 856-08-3631
 Rajzsám: Feltárás ideje: 2008, 11, 25.
 Szerkesztette: Magóné
 Ellenőrizte: Ember Károly
 M = 1 : 50

KAP-2. sz. fúrás

MÉLYÉPTEKV

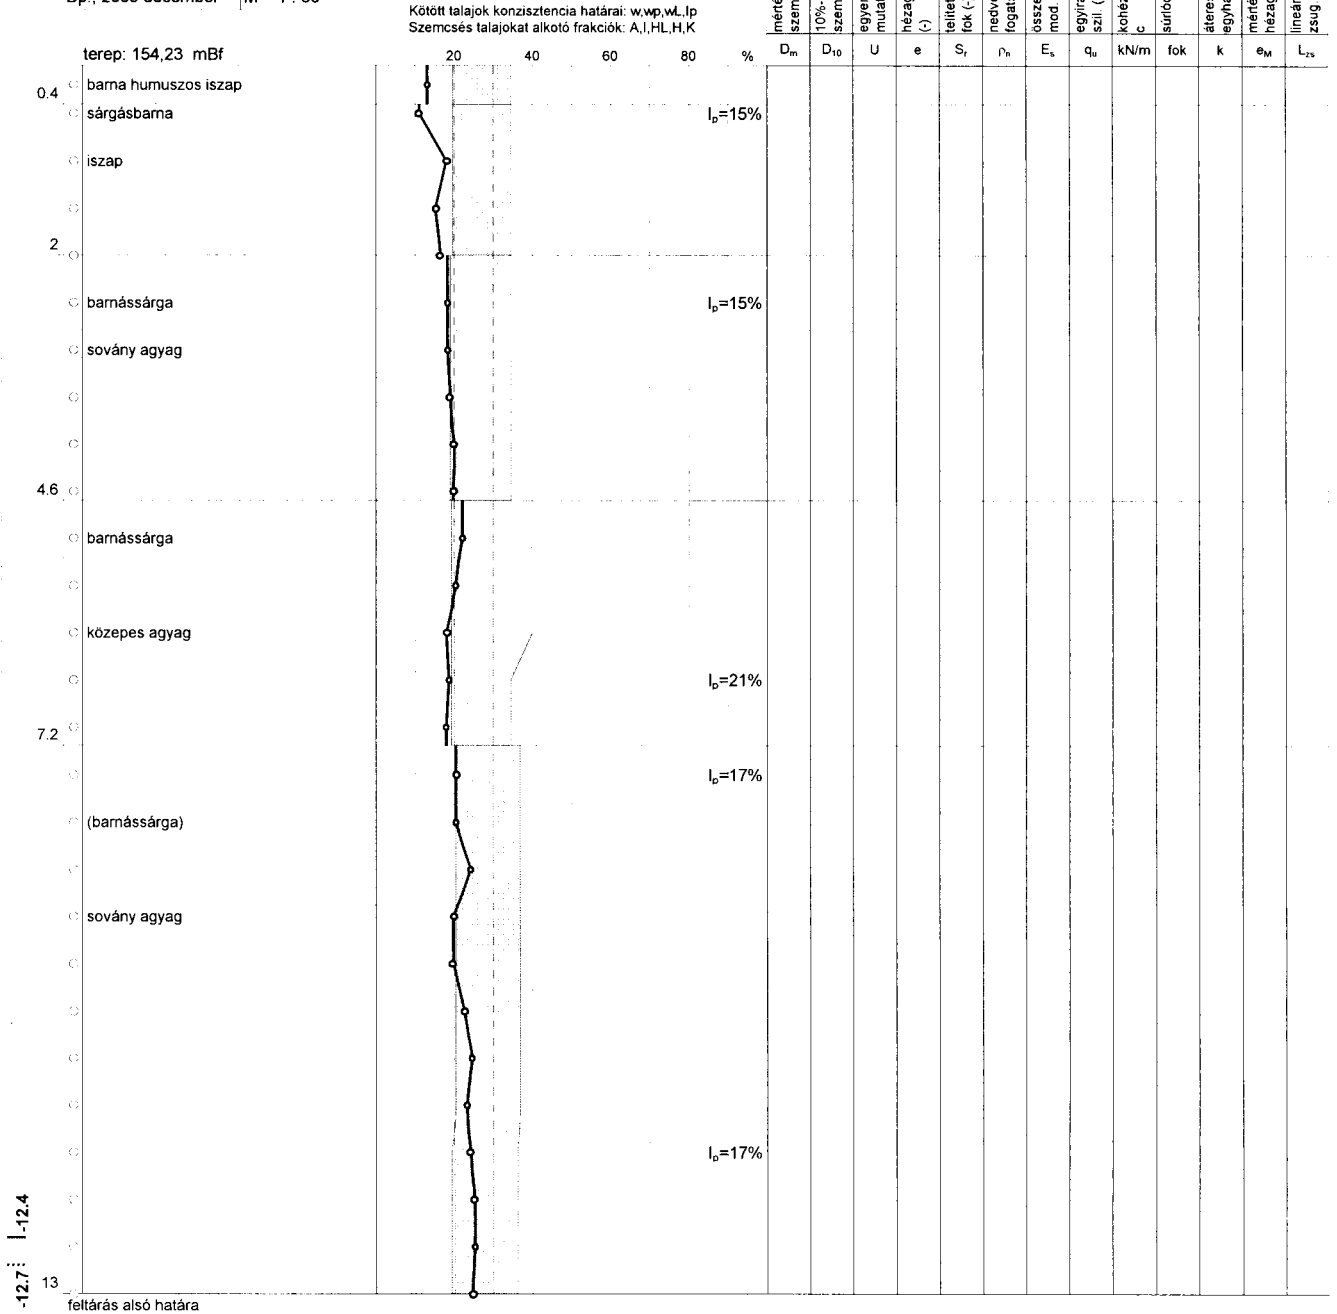
megjegyzés:
 ○ zavart minta — nyugalmi víz: 2008, 11, 25,
 ● zavartalan minta megütött víz: 2008, 11, 25
 ⊗ azonosított minta

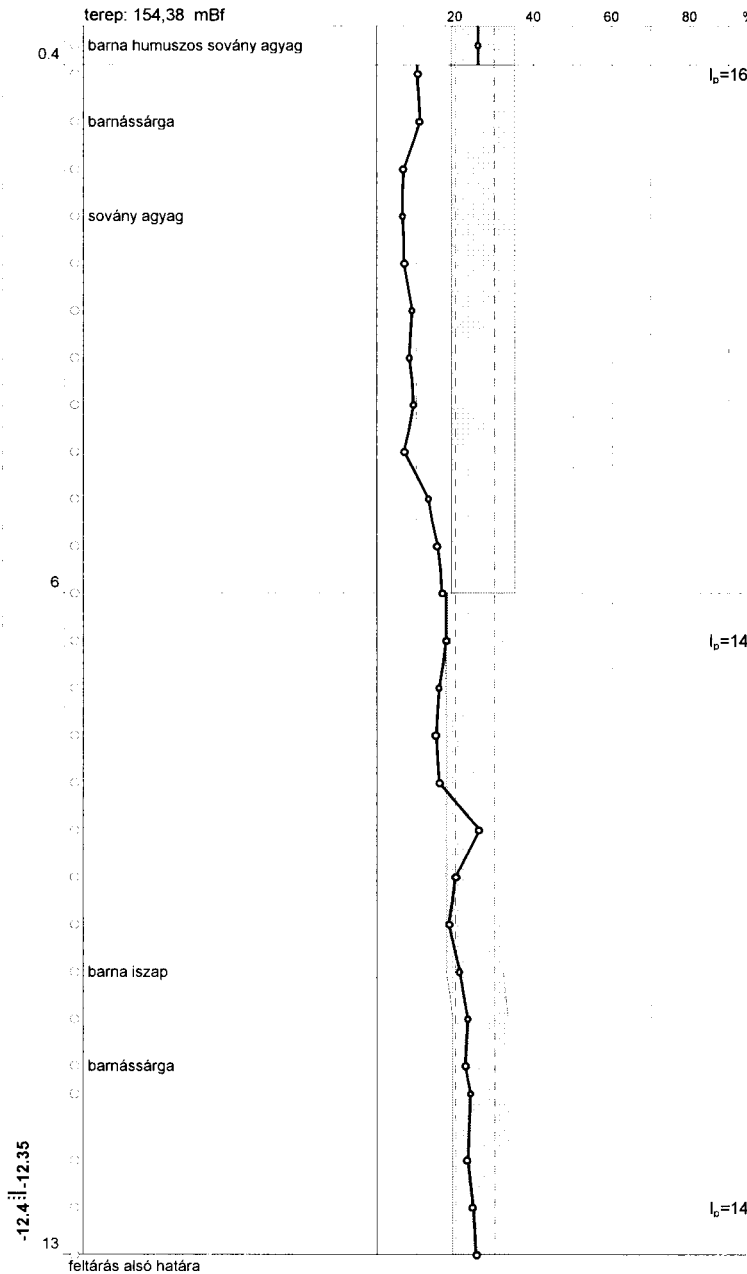
KAP-3. sz. fúrás

Kotott talajok konzisztencia határai: w_{wp}, w_L, I_p
Szemcsés talajokat alkotó frakciók: A₁, HL, H, K

merítésközi szemátm. (mm)	10%-hoz tartozó szemátm. (mm)	egyenlőtlenességi mutató (-)	hézaglányező (-)	lejtésségi fok (-)	nedves térfogat-fogatviszony	összenyom. mod. (MN/m ²)	egyirányú nyomó szil. (kN/m ²)	kohézió	sűrítődési szög	áteresztő kép. egyhat. (cm/s)	merítésközi hézag (-)	lineáris zsug. (%)
D ₆₀	D ₁₀	U	e	S	r _n	E ₁	q _u	c	fok	k	e _M	L _{zs}

- zavart minta
- zavartalan minta
- ⊙ azonosított minta
- nyugalmi víz: 2008. 11. 26.
- megütött víz: 2008. 11. 26.

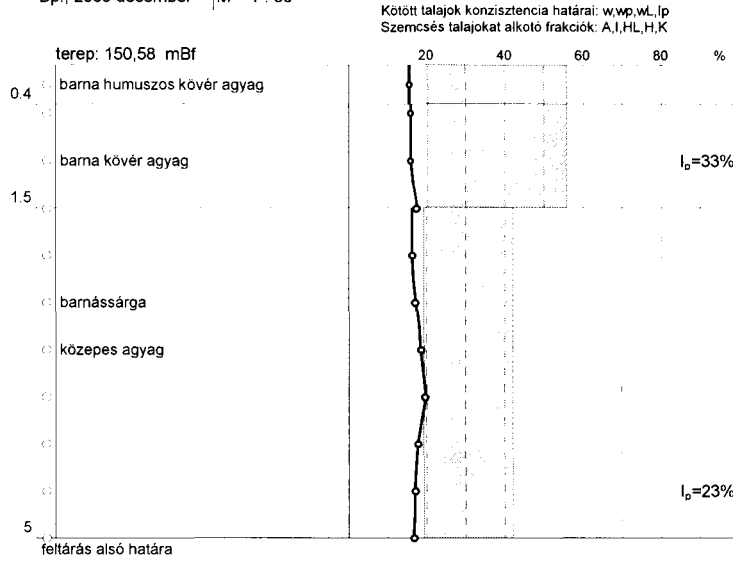
KAP-7. sz. fúrás

értékadó személm. (mm)	10%-hoz tartozó személm. (mm)	egyénlőtlenségi mutató (-)	hízaglyévesző (-)	telítettségi fok (-)	nedves térfogat-fogatviszony	összenyom. mod. (MN/m ²)	egyirányú nyomó szil. (kN/m ²)	kohézió	szűrődési szög	áteresztő képesség (cm/s)	értékadó térfogat (-)	lineáris zsug. (%)
D ₁₀	D ₁₀	U	e	S _r	γ _n	E _s	q _u	c	fok	k	e _M	L _{zs}

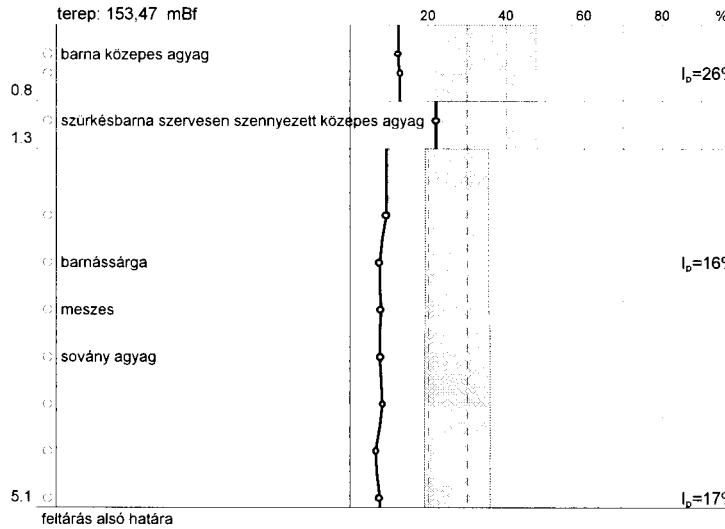
KAP-8. sz. fúrás

Kötött talajok konzisztencia határai: w_{wp}, w_L, I_p
 Szemcsés talajokat alkotó frakciók: A, I, HL, H, K

Intézkedő személm. (mm)	10%-hoz tartozó személm. (mm)	egyenlőtlenségi mutató (-)	hézaglényező (-)	lejtésségi fok (-)	nedves térfogat-fogatúság	összenyom. mód. (MN/m ²)	egyirányú nyomó szil. (kN/m ²)	izzítás	sűrítési szög	áteresztőkép. egyhat. (cm/s)	intézkedő hézag. (-)	lineáris zsug. (%)
D ₆₀	D ₁₀	U	e	S	r _h	F _s	q _e	%	fok	k	e _M	L ₂₅
								6

- zavart minta — nyugalmi víz:
- zavartalan minta megütött víz:
- ⊙ azonosított minta
