DEBRECEN KOSSUTH LAKTANYA	
ÜZA telep kármentesítése beavatkozási terv	
telepítési helyszínrajz	
K-6 kút	meglévő figyelőkút
fp ₂₃	feltáró fúrás (2008-2009)

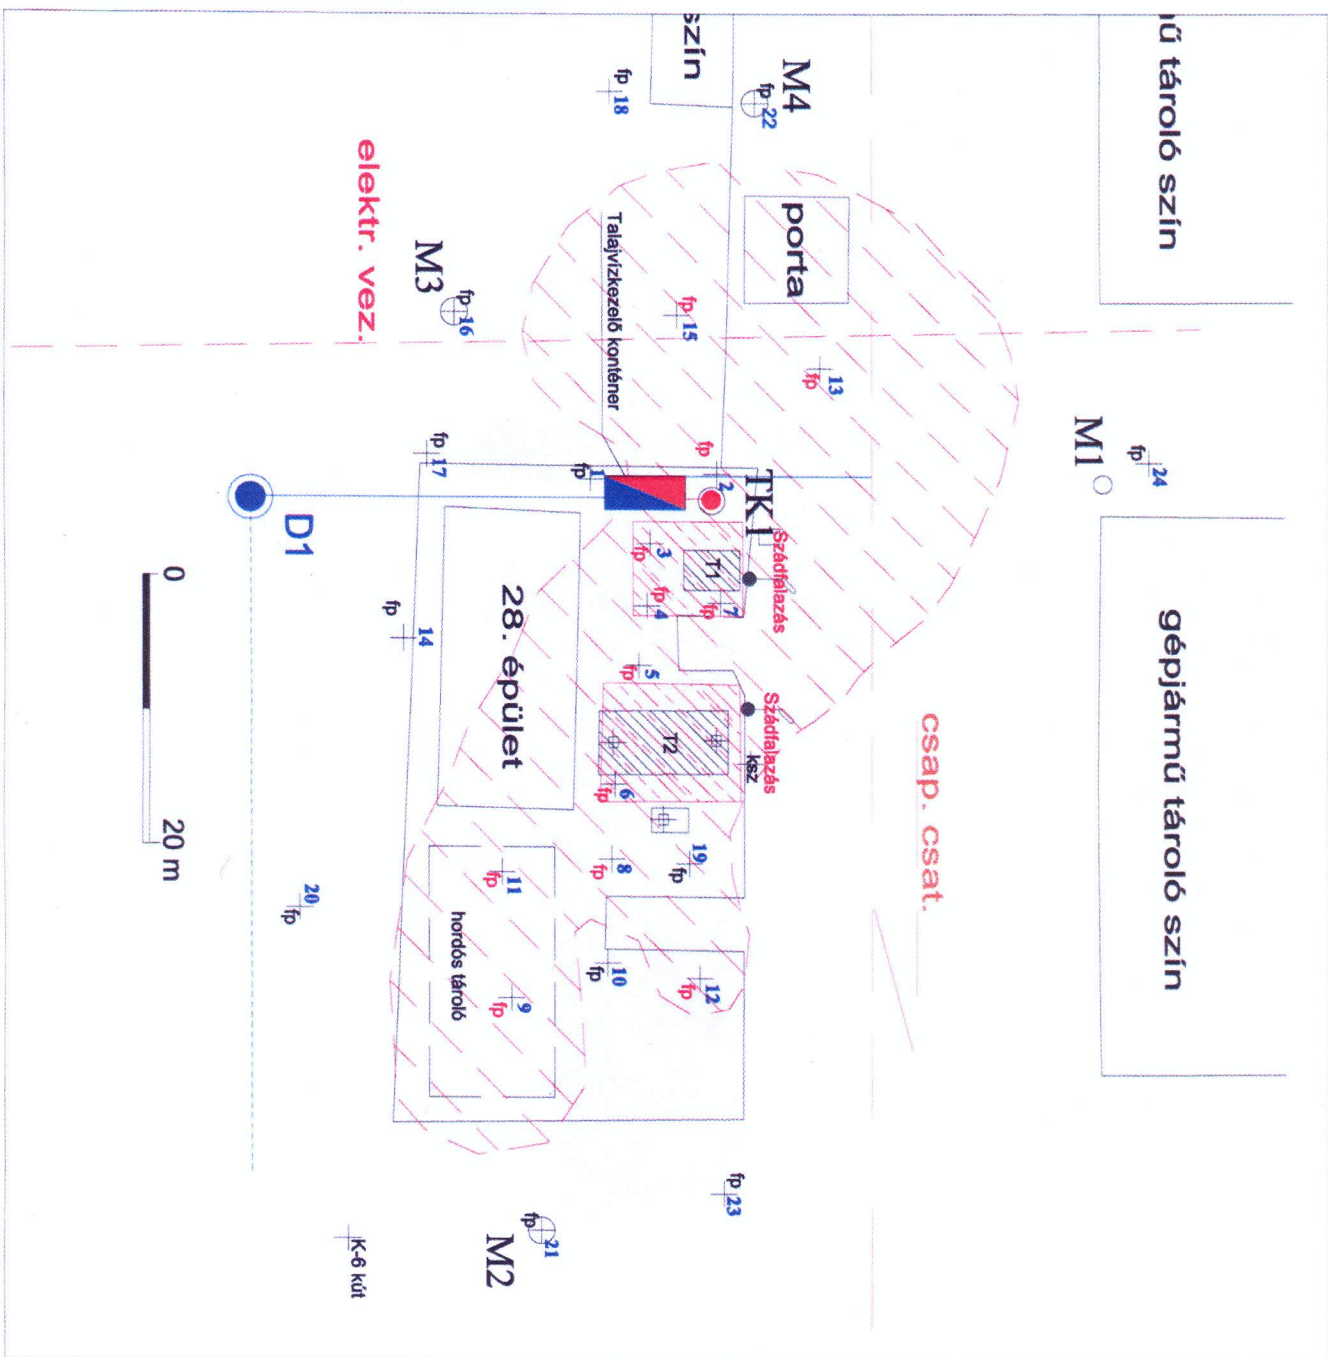
"B" feletti talajvíz szennyezés
TK1	tervezett kiemelő kút
M1	tervezett figyelőkút

tervezett nyelődő drén
D1	D1 szikkasztó kúttal
